IL RISPETTO DEL COSTRUITO SALVAGUARDANDO I CINEMATISMI ORIGINARI DI ROTTURA (CODICE GENETICO DI ROTTURA)¹

PAROLE CHIAVE: CODICE GENETICO DI ROTTURA, CAPRIATA, SCHEMA STATICO, NODI, RESTAURO

Prof. Ing. Placido Munafò, ing. Matteo Grilli
Istituto di Architettura e Produzione Edilizia, Facoltà di Ingegneria
Università Politecnica delle Marche
Via Breccie Bianche – ANCONA

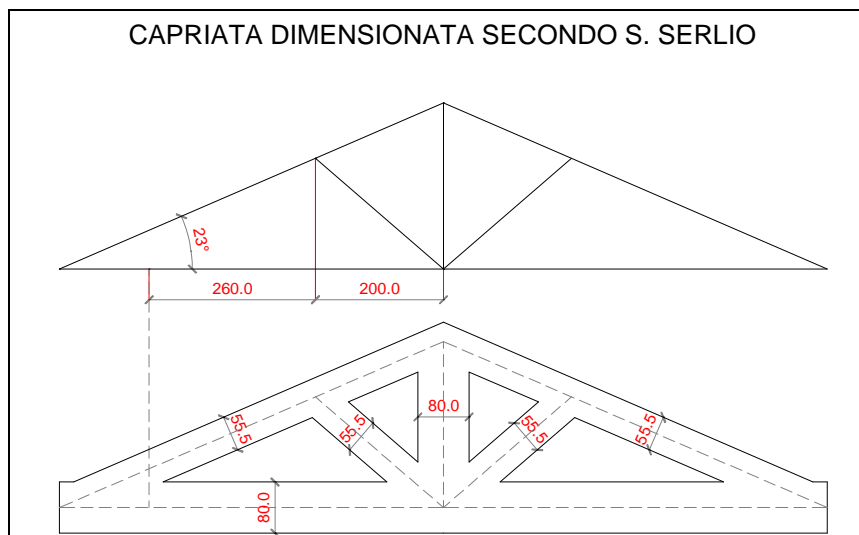
Figura 1: Capriata dimensionata secondo Sebastiano Serlio

² Si sono studiate tre capriate disegnate rispettivamente da Sebastiano Serlio, Vincenzo Scamozzi e Jean-Baptiste Rondelet (per le fonti vedi Bibliografia).

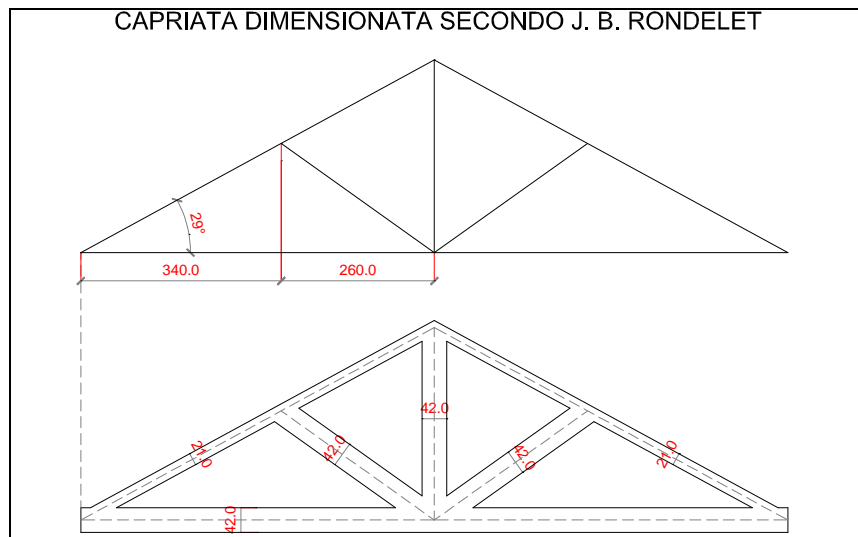
Figura 3: Capriata dimensionata secondo Jean-Baptiste Rondelet

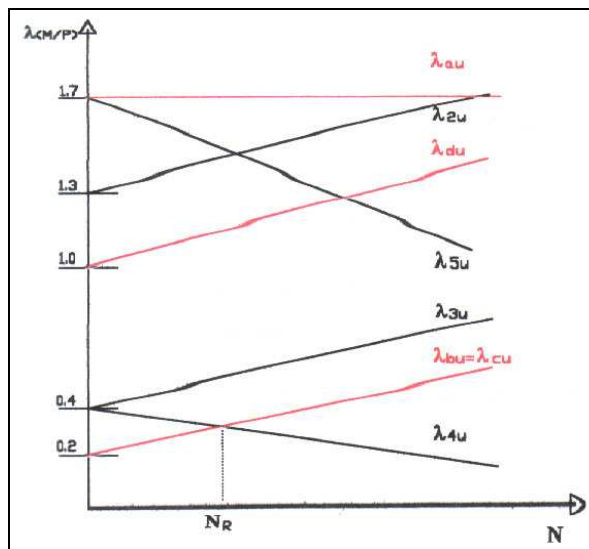
Figura 5: Grafici $\lambda(M/P) - N$ per la capriata disegnata da V. Scamozzi. In nero sono segnati i cinematici leciti; in rosso quelli non leciti.

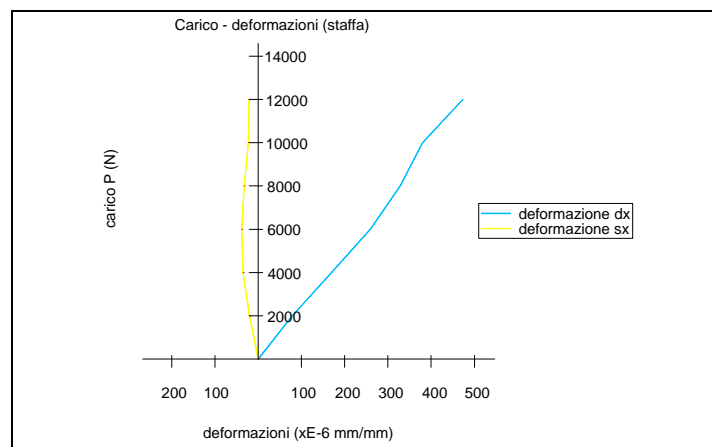
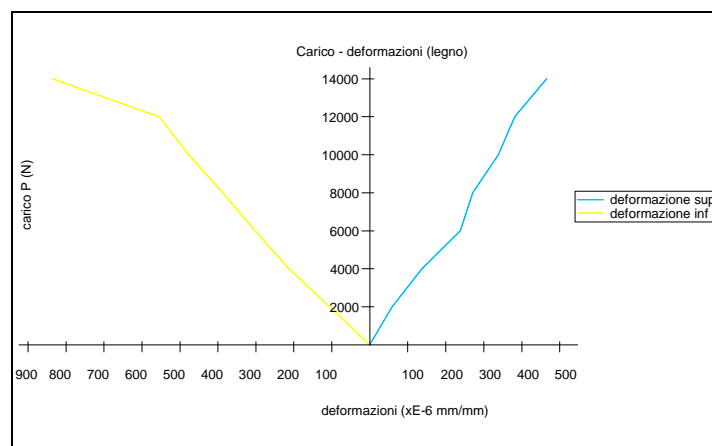
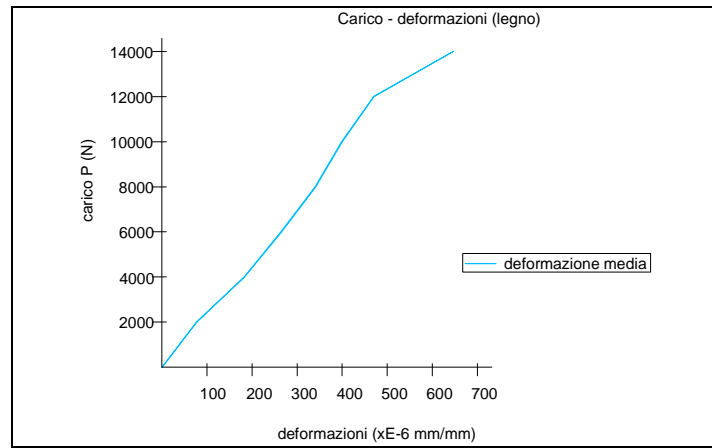
Figura 9: Grafici P-ε nelle sezioni monitorate.

I risultati della prova effettuata con staffatura "debole" hanno evidenziato come in questo tipo di intervento la staffa (spessore 5,0mm) lavori prevalentemente a flessione e sia causa del collasso della struttura prima ancora che il nodo possa plasticizzarsi; vale a dire che il nodo subisce rotazioni dovute al cedimento della staffa anziché alla formazione della cerniera plastica.

La seconda prova è stata effettuata con una staffatura decisamente più rigida (spessore 10.0mm), in modo da garantire il collegamento tra le aste fino alla rottura. Si è in tal modo raggiunta la plasticizzazione del nodo puntone-catena e determinato il valore del momento di plasticizzazione del nodo M_p .

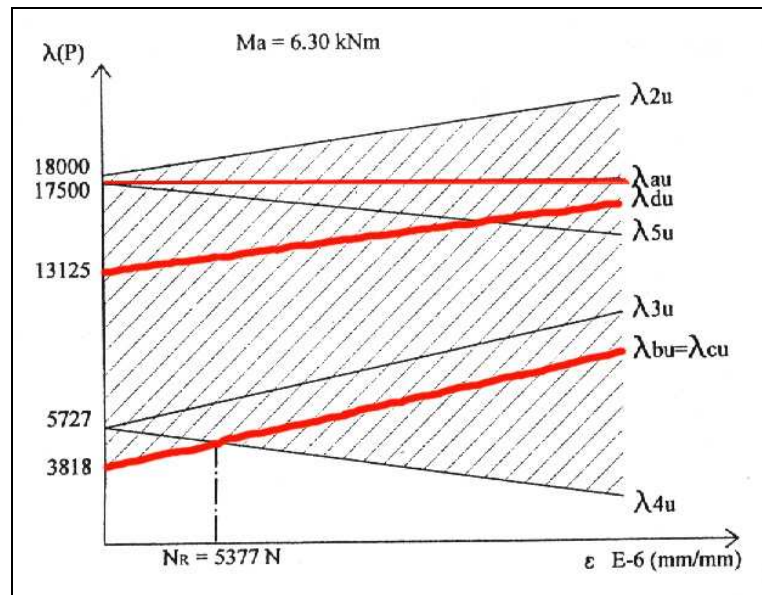
Figura 11: Grafico rappresentante le rette che descrivono i possibili cinematismi della capriata oggetto di studio. In rosso sono i cinematismi non leciti, in nero quelli leciti.

Dal grafico sopra riportato si evince che il meccanismo di rottura avviene per attivazione del cinematismo “illecito” λ_{bu} per valori di $N_R < N^*R$, e per il cinematismo “lecito” λ_{4u} quando $N_R > N^*R$.

e, omettendo il dato numerico, si evidenzia come tale valore di N^*R sia assai inferiore alla forza assiale ultima delle aste.

Ciò significa che la rottura avviene per plasticizzazione delle aste solo dopo che tutti i nodi si sono plasticizzati.

Il significato di questo dato è che il nodo puntone-catena a semplice dente cuneiforme rinforzato con staffatura metallica rigida consente di rispettare il funzionamento originario della capriata. Come controprova infatti possiamo ricavare i possibili cinematismi di rottura per la medesima capriata ipotizzando però di sostituire il nodo puntone catena con una protesi di materiale composito ad alta rigidezza, collegato al legno con barre di vetroresina.

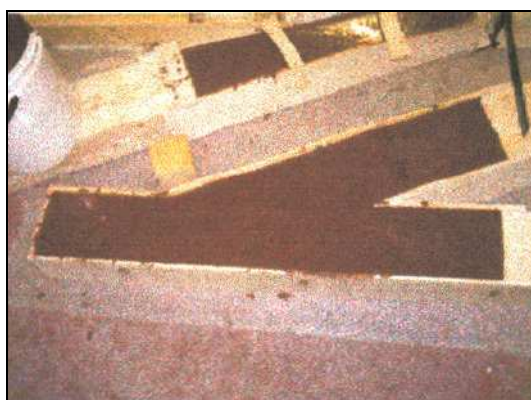
Figura 13: Il modello in fase di getto della resina

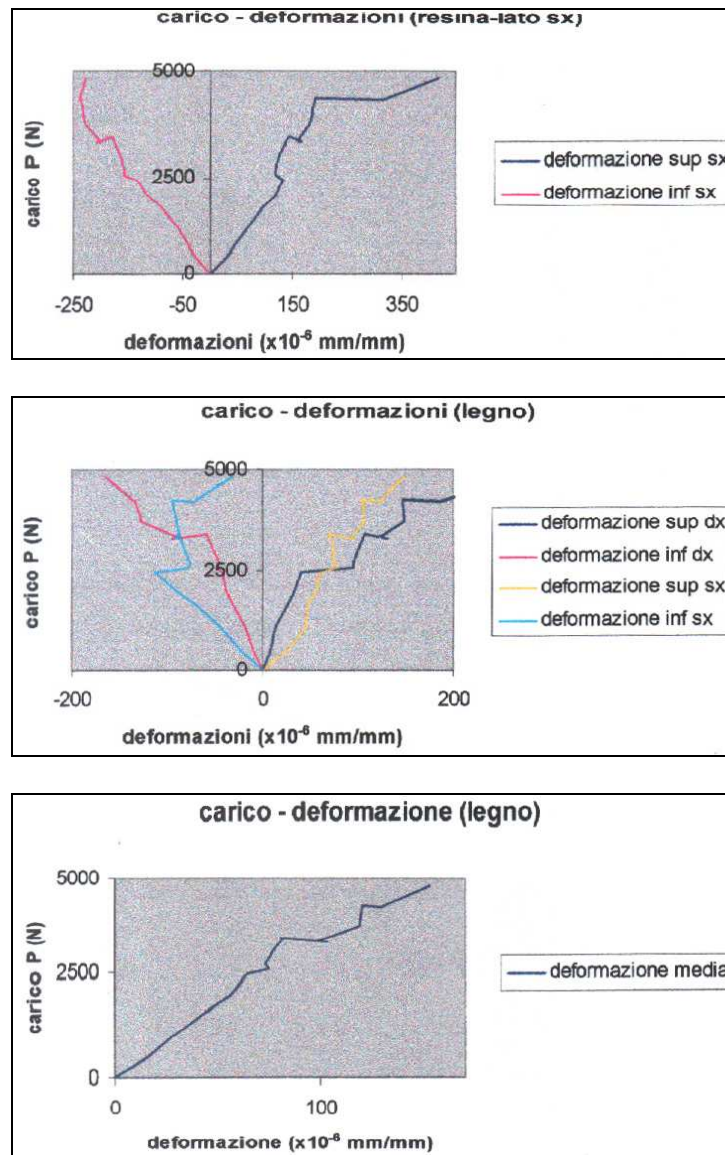
Figura 15: Grafici P-ε nelle sezioni monitorate

Le irregolarità presenti nel grafico P-ε relativo al legno sono da ricondurre ad un assestamento sotto carico della struttura costituita da due materiali molto diversi ed ai difetti presenti sul puntone ligneo, quali nodi e fessure da ritiro.

Dai dati rilevati, che si omettono per sintesi, risulta che il carico P_u al limite elastico vale:

- $P_u = 4820.49 \text{ N}$

Si sottolinea un dato molto importante: nella prova si è giunti alla rottura dell'asta prima della plasticizzazione del nodo; la parte lignea si è infatti distaccata dalla parte ricostruita in formulato epossidico.

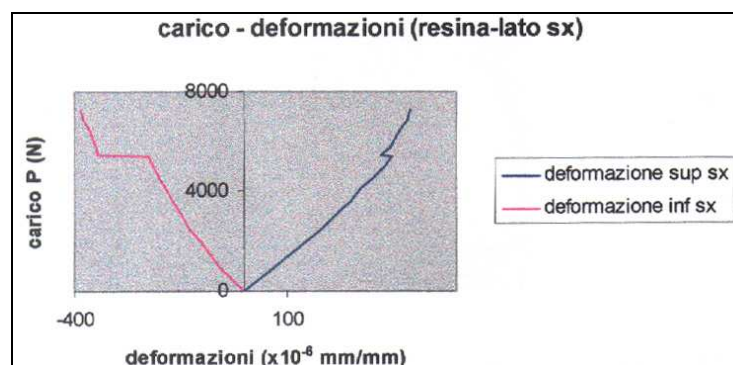
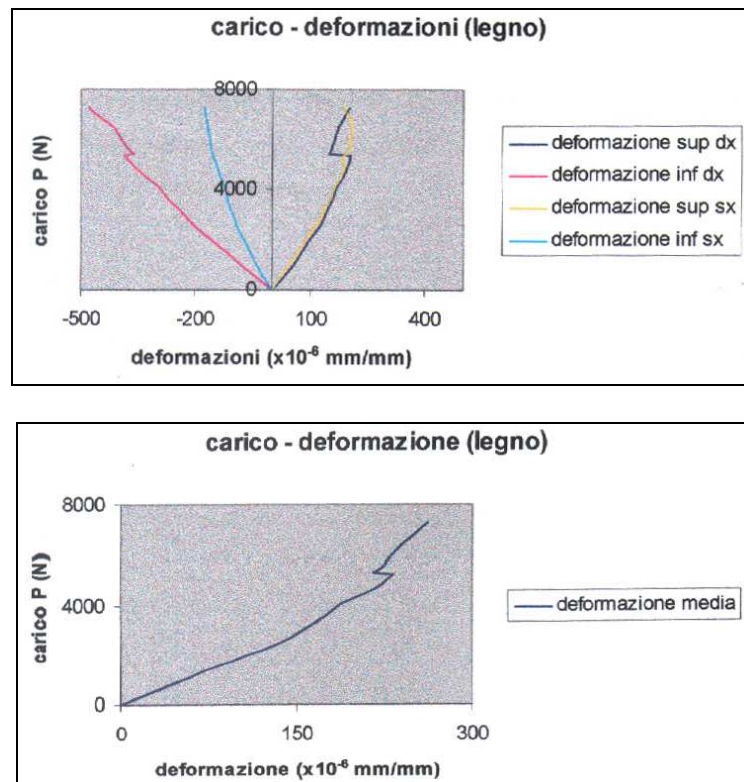
Figura 18: Grafici P-ε nelle sezioni monitorate

La concentrazione degli sforzi in zona compressa, con conseguente plasticizzazione delle fibre, è ben riscontrabile dalla presenza di deformazioni maggiori in zona compressa rispetto alla zona tesa.

Anche in questo caso le irregolarità presenti nel grafico P-ε relativo al legno sono da ricondurre ad un assetamento sotto carico della struttura costituita da due materiali molto diversi ed ai difetti presenti sul puntone ligneo, quali nodi e fessure da ritiro.

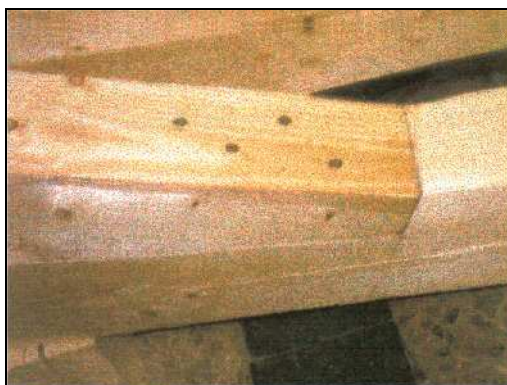
4 chiodi sono stati inseriti dalla parte estradossale del puntone e altri 4 dall'intradosso della catena.

Figura 19: Immagine del nodo rinforzato con 4 chiodi

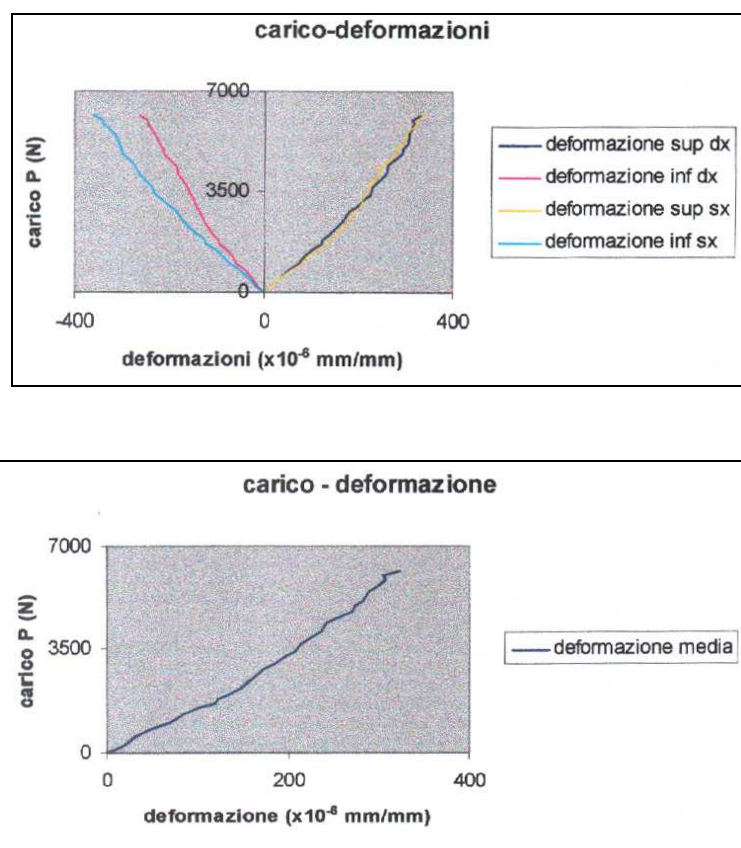
Figura 21: Grafici P-ε nella sezione monitorata

Il materiale presenta un comportamento elastico-lineare con plasticizzazione delle fibre in zona compressa.

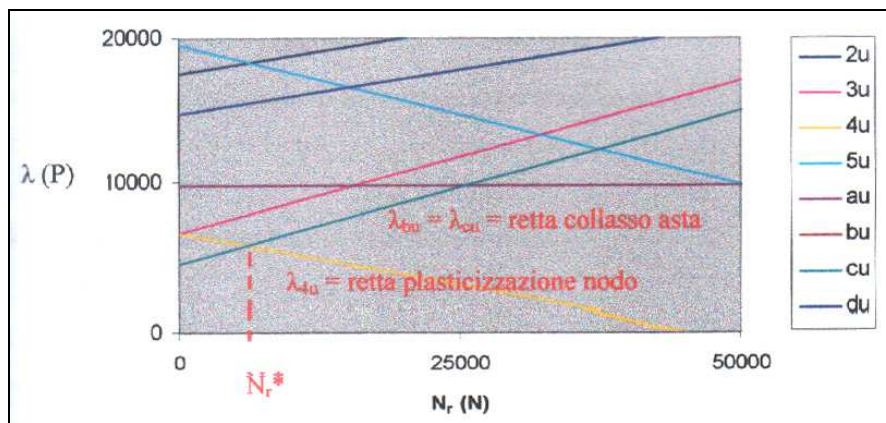
Figura 22: Grafico che descrive le rette dei meccanismi leciti ed illeciti per i diversi cinematismi di collasso della capriata.

Dal grafico si nota come il meccanismo di rottura avvenga per attivazione del cinematismo illecito $\lambda_{bu} = \lambda_{cu}$ per valori di $N_r < N_r^*$, e per attivazione del cinematismo lecito λ_{4u} per i valori di $N_r > N_r^*$.

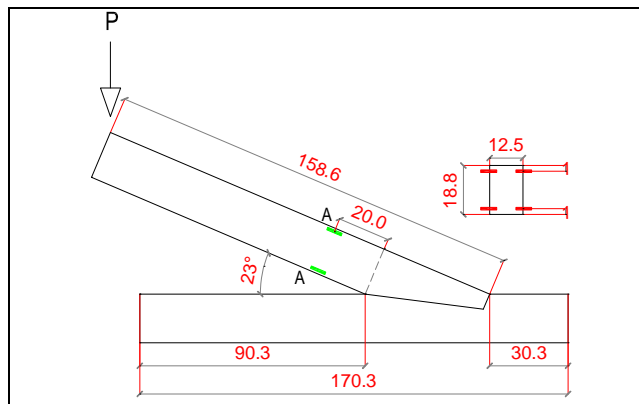
Per la determinazione delle deformazioni si sono utilizzati 4 estensometri con base di misura pari a 70mm e precisione pari a 1×10^{-6} mm, posizionati sui entrambi i lati del puntone. La prova è stata condotta applicando un carico crescente fino al raggiungimento dello stato di crisi.

Figura 24: Geometria del modello utilizzato e posizione degli estensometri

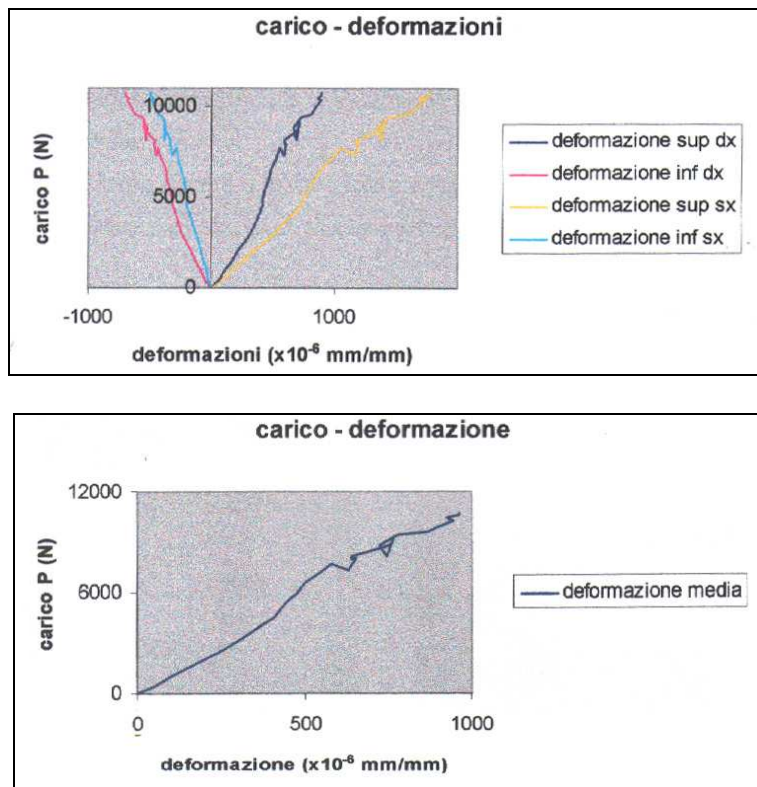
Figura 25: Grafici P-ε nella sezione monitorata

La presenza di una fessura orizzontale da ritiro e di nodi nel puntone ha determinato i “salti” nel diagramma P-ε, dovuti ad un assestamento del legno sotto carico. Si rileva inoltre che le rondelle e i dadi non sono stati in grado di distribuire adeguatamente gli sforzi, conficcandosi nel legno, come si nota dall’immagine seguente:

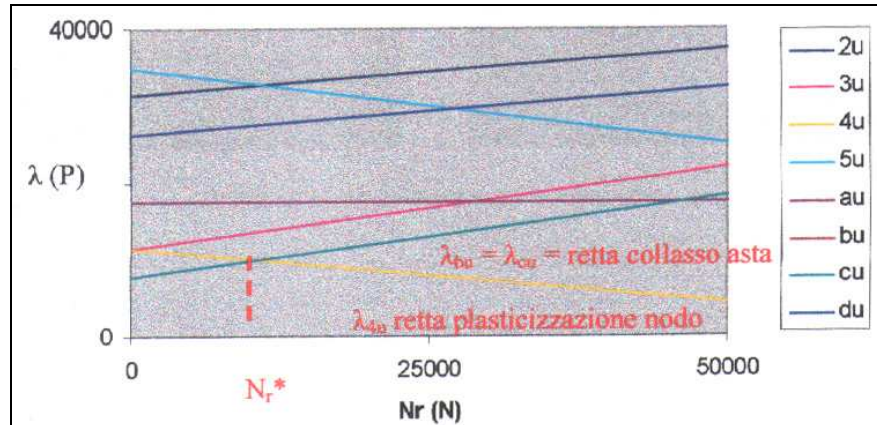
Figura 27: Grafico che descrive le rette dei meccanismi leciti ed illeciti per i diversi cinematismi di collasso della capriata.

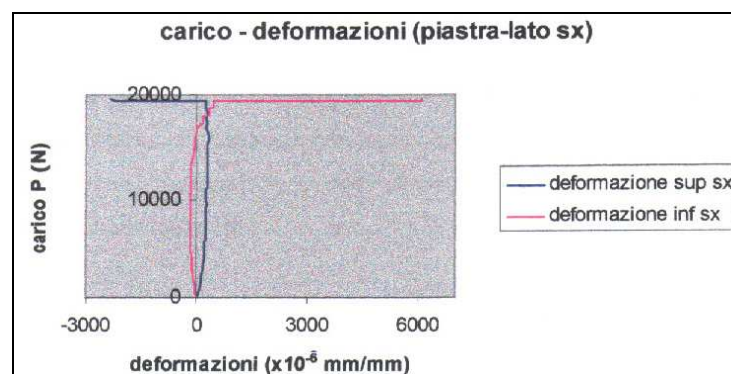
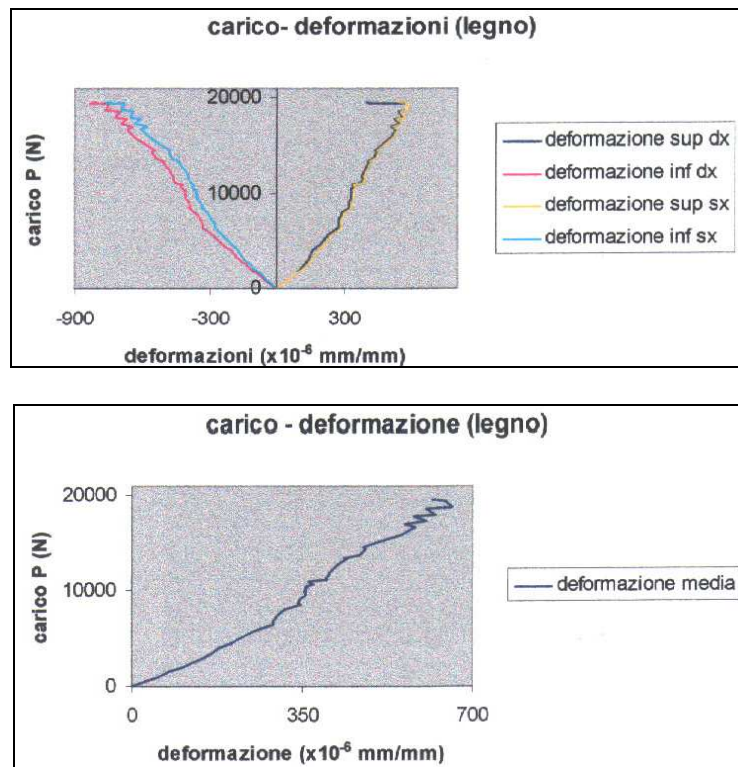
Figura 30: Grafici P-ε nelle sezioni monitorate

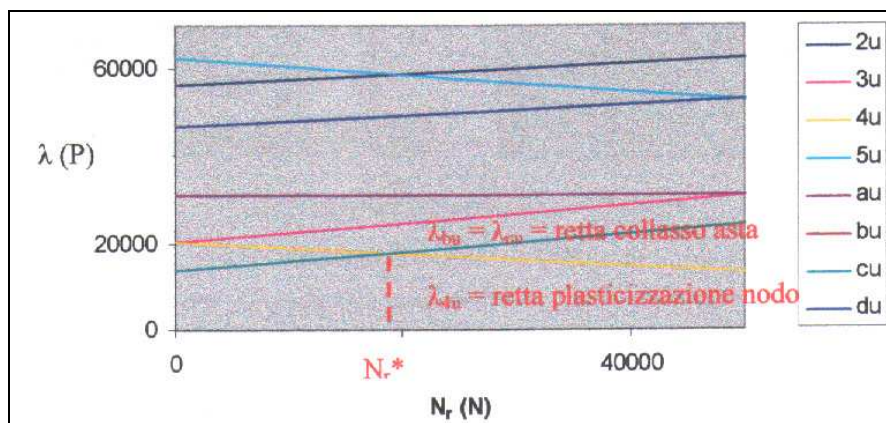
Figura 31: Grafico che descrive le rette dei meccanismi leciti ed illeciti per i diversi cinematici di collasso della capriata.
